Sicherungssystem Roperoller – Aufruf zur vorsorglichen Inspektion

Leitfaden zur Kontrolle des Roperoller (kurz: RR)– Systems

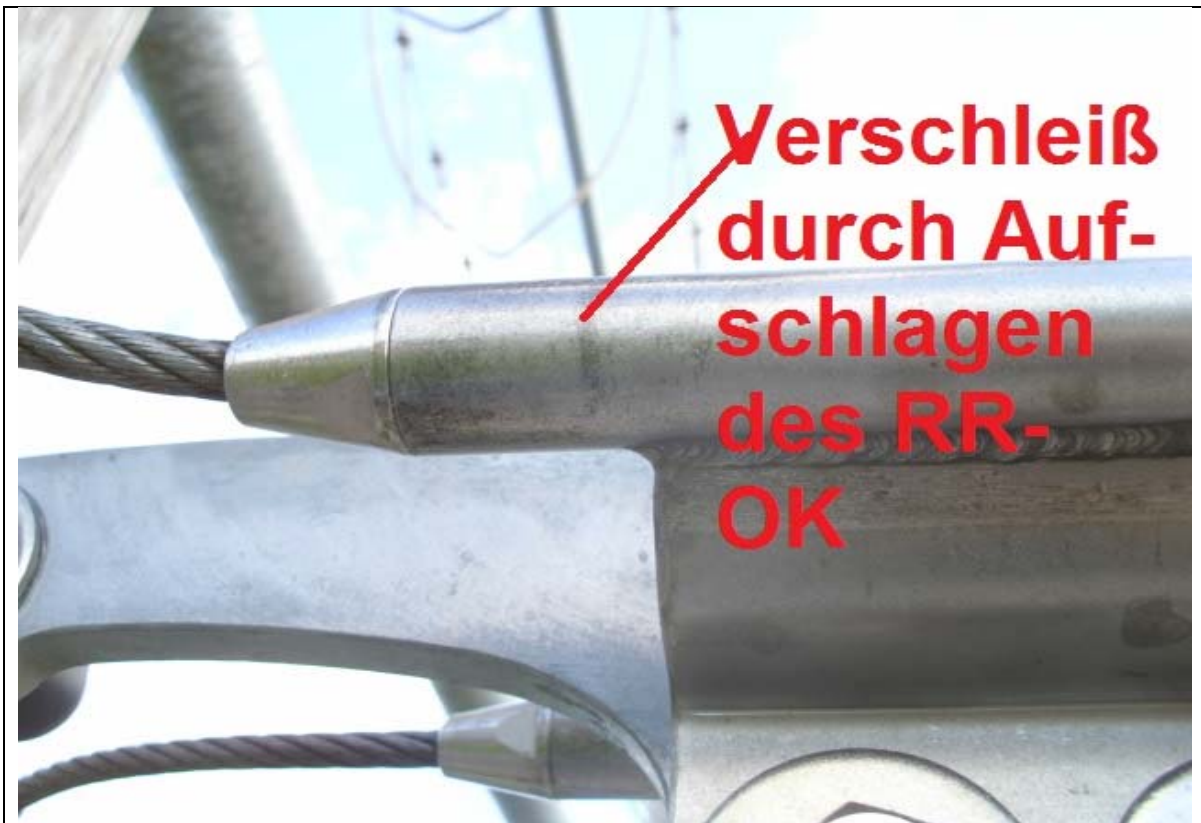
Bild 1

**Verschleiß
durch Auf-
schlagen
des RR-
OK**

Die schwarzen Markierungen, die sich meistens rund um das Röhrchen bilden, kommen durch das Aufschlagen des Roperollers und sind unbedenklich.

Die Anlage kann weiter betrieben werden.

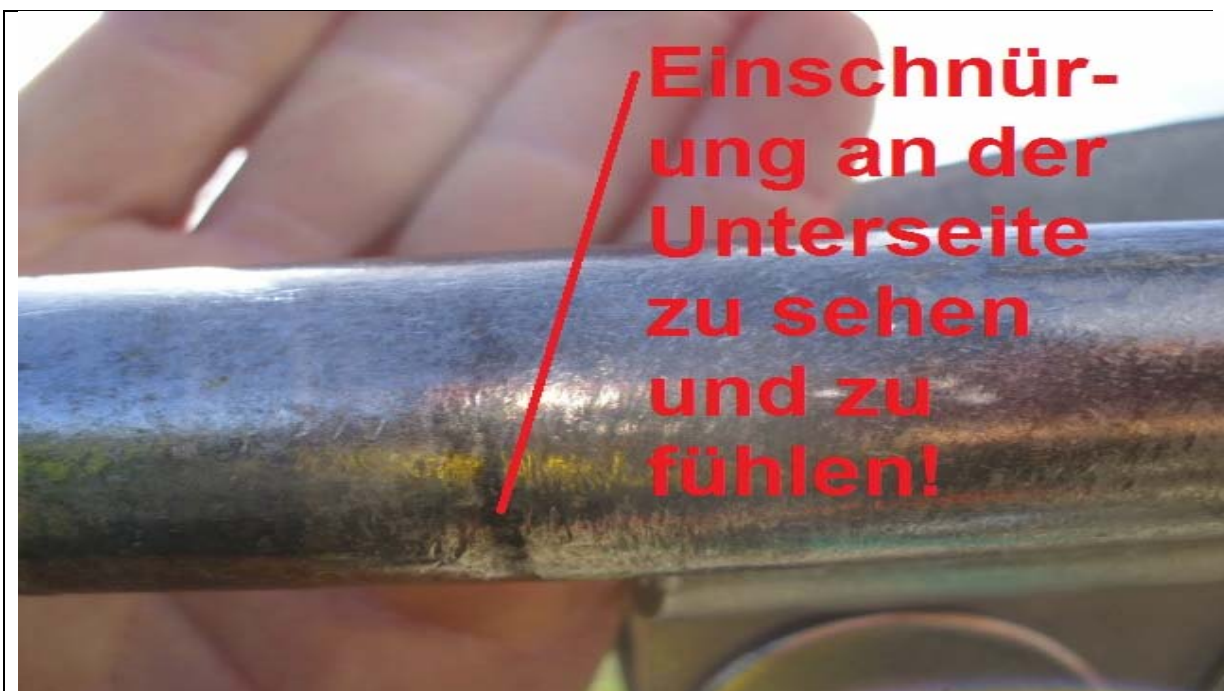
Bild 2

**Einschnür-
ung an der
Unterseite
zu sehen
und zu
fühlen!**

Hier wird deutlich, wo sich Einschnürungen zuerst bilden: An der Unterseite des Röhrchens. Oben ist nahezu nichts zu sehen.

Die Anlage ist vorsorglich zu schließen.

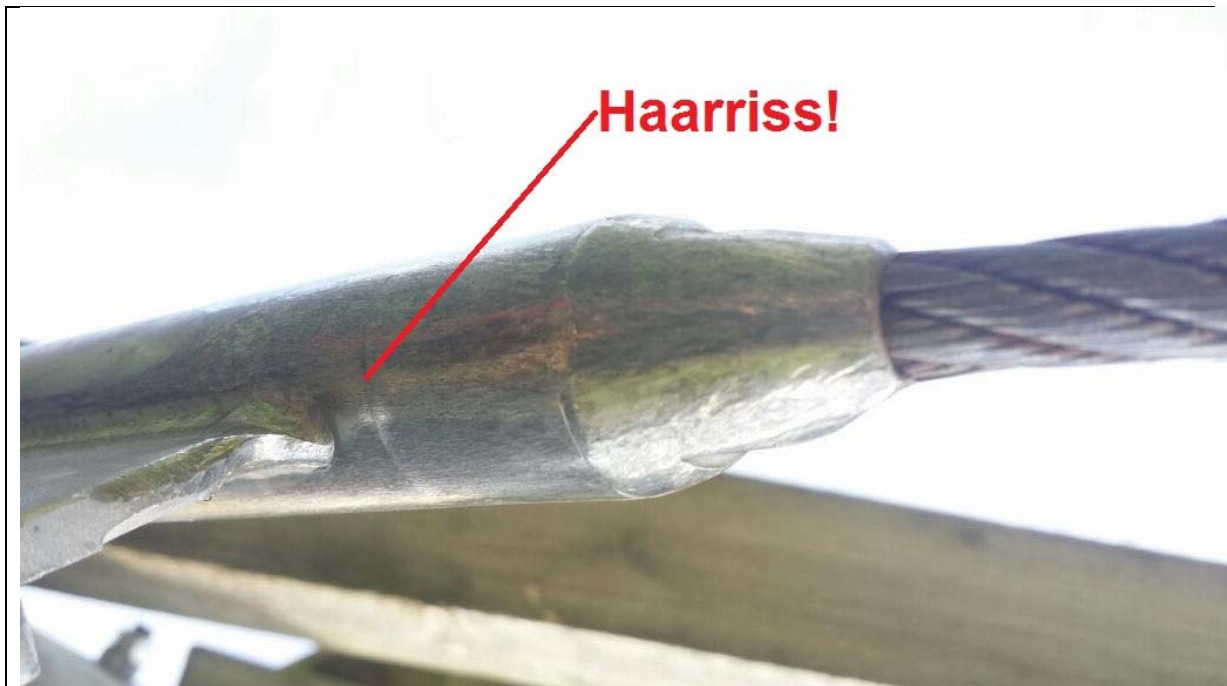
Bild 3

Ebenso an der Unterseite zuerst: Ein erkennbarer Haarriss.

Die Anlage ist sofort zu schließen.

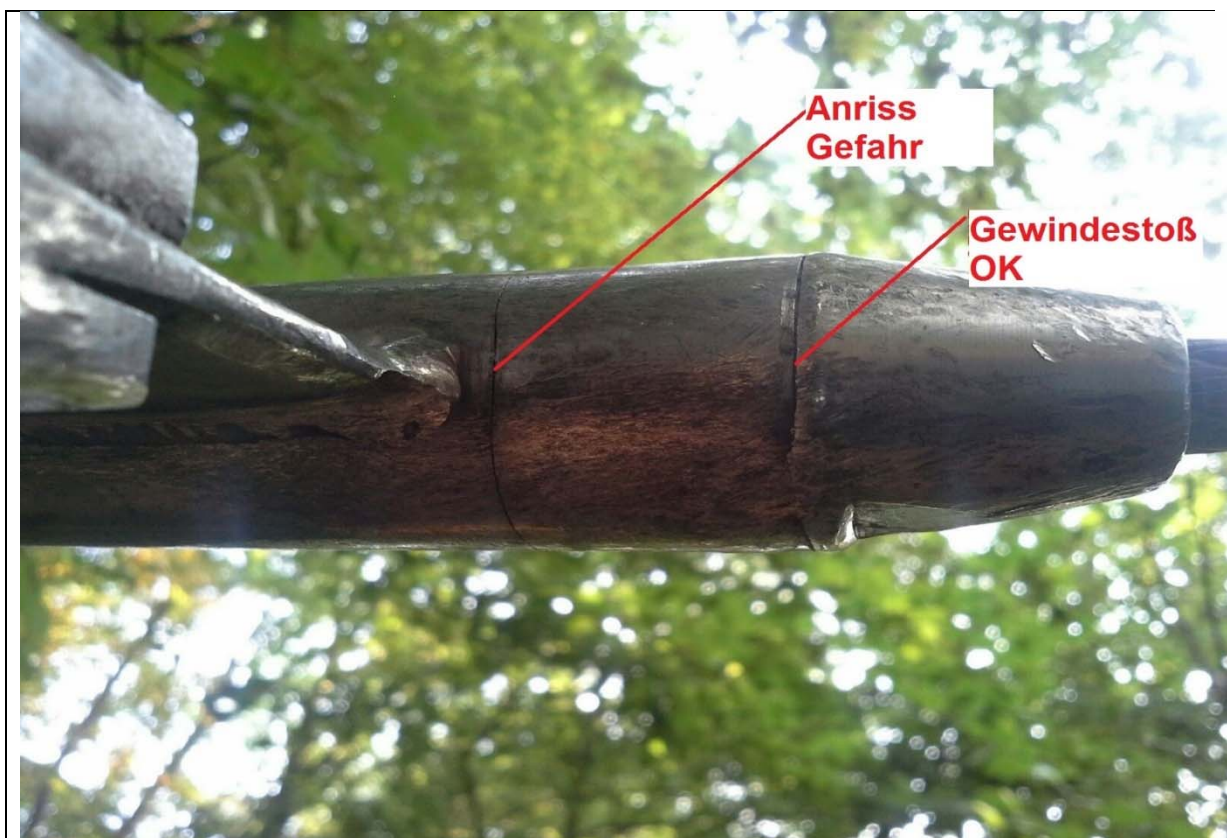
Bild 4

Ebenso an der Unterseite: Ein deutlich erkennbarer Riss.

Die Anlage ist sofort zu schließen, Lebensgefahr.
